**ПАСПОРТ ДОСТУПНОСТИ**  
**для инвалидов объекта**  
**и предоставляемых на нем услуг**

**Государственное учреждение здравоохранения «Областная  
стоматологическая поликлиника - Стоматологический центр»**

1.2. Адрес объекта: **398043 г. Липецк, ул. Циолковского, д.22**

**АКТ ОБСЛЕДОВАНИЯ  
объекта социальной инфраструктуры  
К ПАСПОРТУ ДОСТУПНОСТИ**

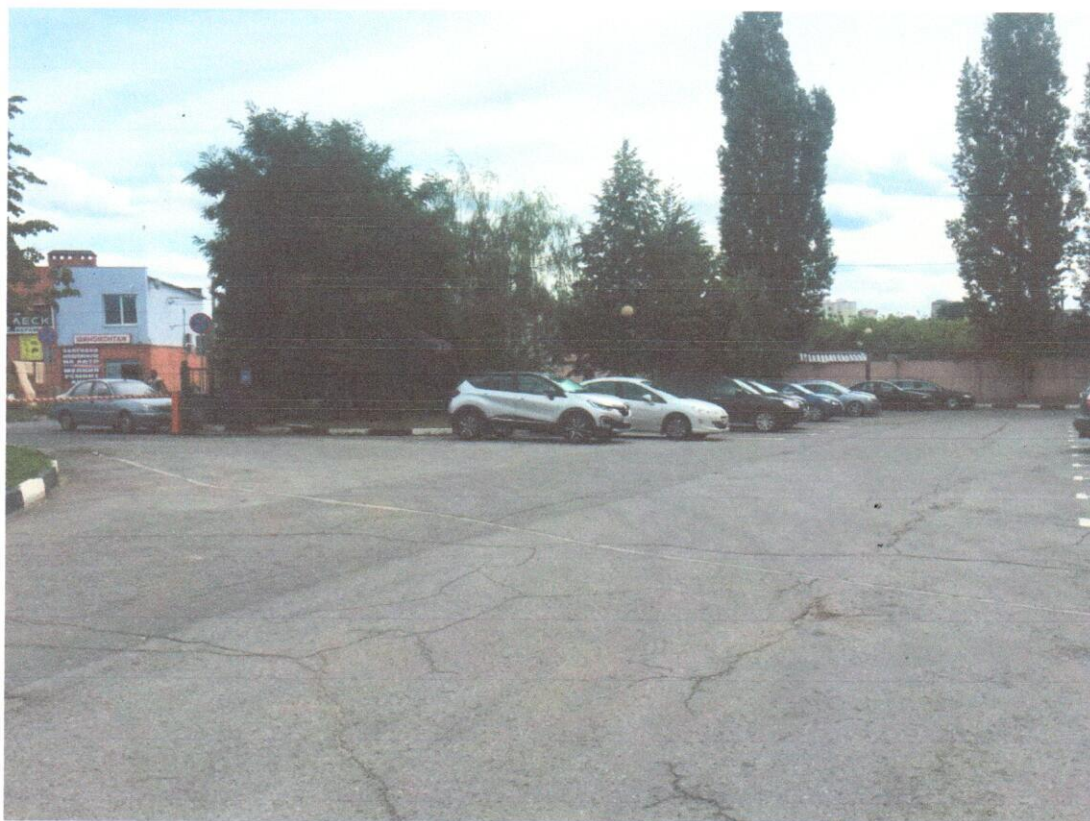
1

| №<br>п/п | Наименование функционально-планировочного элемента | Наличие элемента | | Выявленные нарушения и замечания | | Работы по адаптации объектов | |
|---|---|---|---|---|---|---|---|
| 1.5. | Автостоянка и парковка | есть | 1,2 | отсутствует тактильный путь от парковки до адаптированного | С | установить тактильный путь от парковки до адаптированного | - |

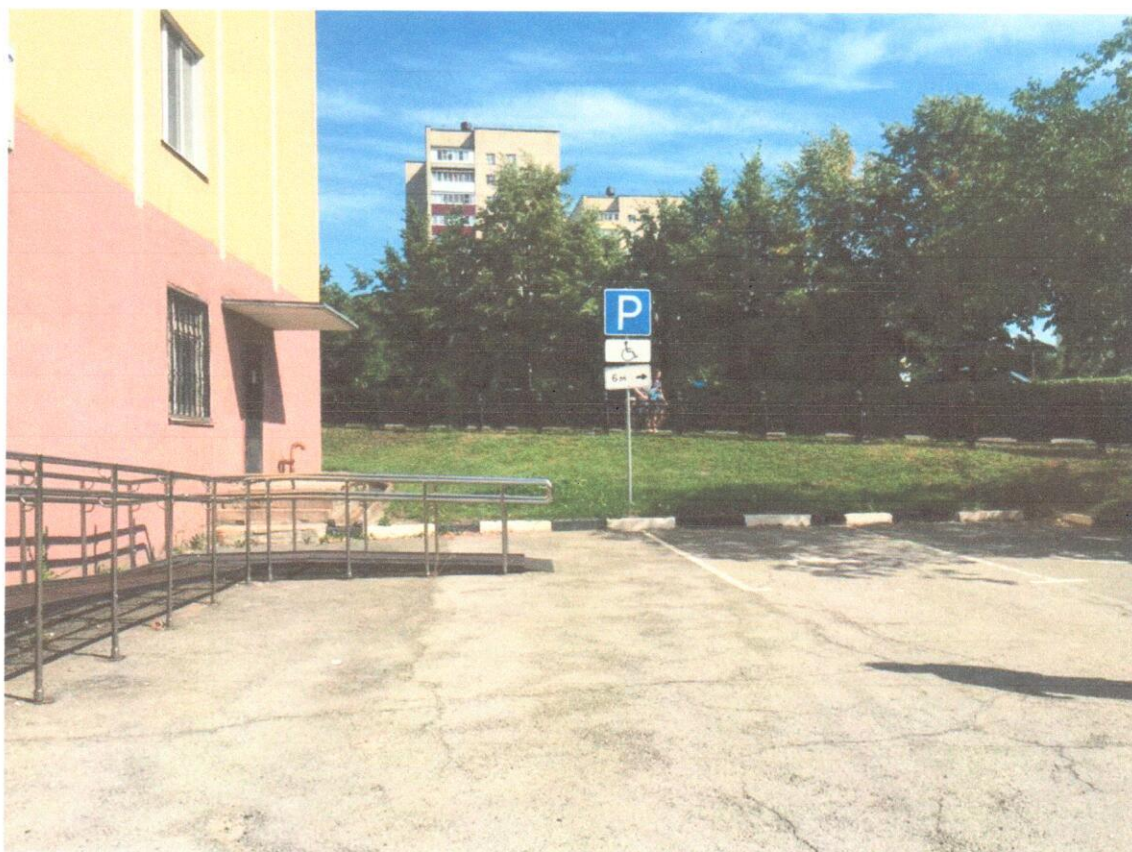
2

| №<br>п/п | Наименование функционально-планировочного элемента | Наличие элемента | | | Выявленные нарушения и замечания | | Работы по адаптации объектов | |
|---|---|---|---|---|---|---|---|---|
| 2.2. | Пандус (наружный) | есть | - | 2-4,7,10 | отсутствуют навесы над пандусами и кнопки вызова сопровождающего у начала подъема, нет защитных бортов от соскальзывания коляски, поручень пандуса кабинета | К | установить навесы над пандусами и кнопки вызова сопровождающего у начала подъёмов, скорректировать поручни пандуса кабинета неотложной помощи в | индивидуальное решение с ТСР |

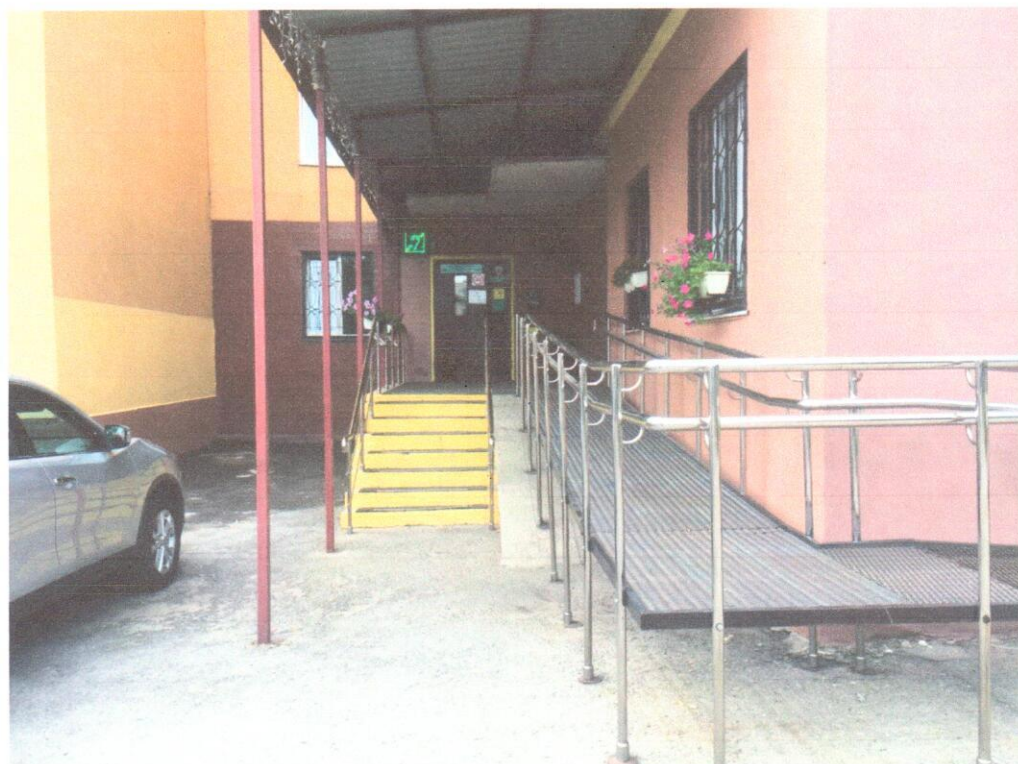
4

| №<br>п/п | Наименование функционально-планировочного элемента | Наличие элемента | | | Выявленные нарушения и замечания | | Работы по адаптации объектов | |
|---|---|---|---|---|---|---|---|---|
| 2.1. | Лестница (наружная) | есть | - | 4,5,9,10 | нет поручня со второй стороны лестницы входа в кабинет неотложной помощи, ни на одном входе нет тактильной напольной разметки, наклеек о начале и окончании перил | О,С | необходимо с 2й стороны лестницы входа в кабинет неотложной помощи установить поручень, установить тактильный путь и тактильные наклейки на поручни | индивидуальное решение с ТСР |

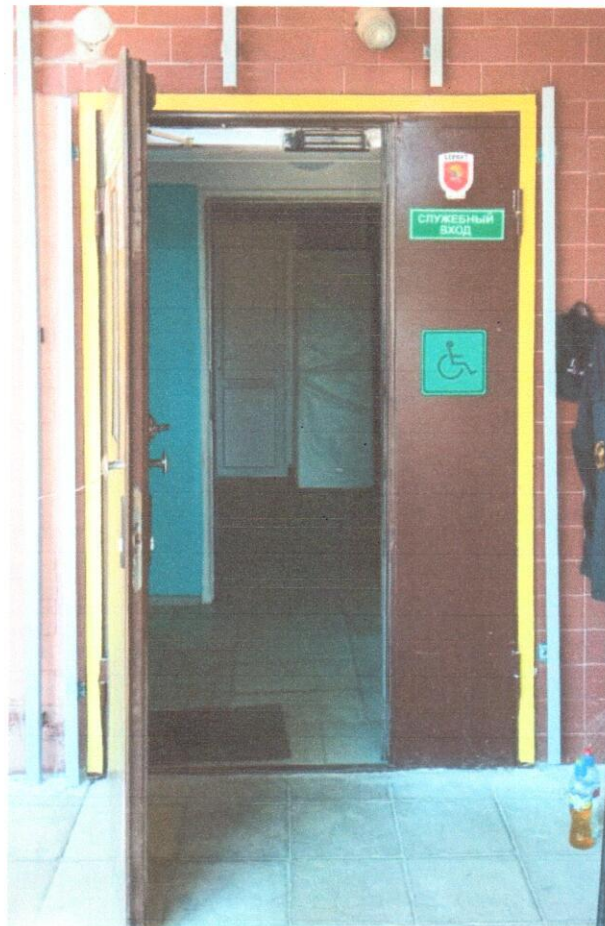
6

| 2.3. | Входная площадка (перед дверью) | есть | - | 6,7,9,10 | на входных площадках с пандусом нет противоскользящего покрытия | С, К, О, Г, У | на входных площадках с пандусом установить противоскользящее покрытие | - |
| 2.4. | Дверь (входная) | есть | - | 6,9,10,13 | нет тактильных вывесок с названием организации, режимом работы и адресом, на двери входа в кабинет неотложной помощи нет тактильных информирующих табличек | С, К, О | разместить тактильные вывески и тактильные таблички | индивидуальное решение с ТСР |

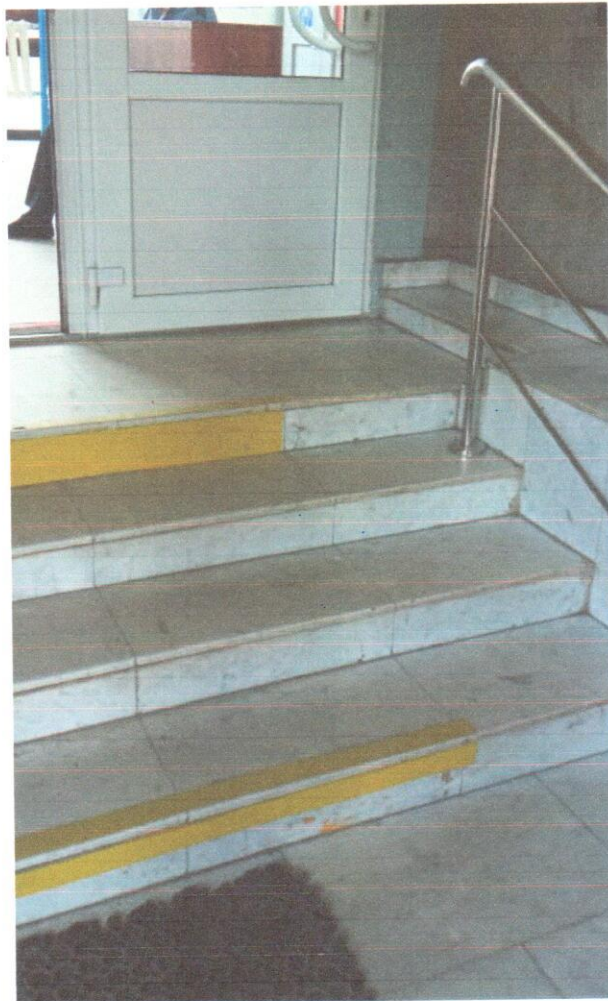
| 2.5. | Тамбур | есть | - | 14 | отсутствует напольная тактильная разметка, нет звукового информатора для слабослышащих, противоскользящего покрытия | С, Г | установить напольную тактильную разметку, звуковой маяк, противоскользящее покрытие | индивидуальное решение с ТСР |

| №<br>п/п | Наименование<br>функционально-<br>планировочного<br>элемента | Наличие<br>элемента | | | Выявленные нарушения<br>и замечания | | Работы по адаптации объектов | |
|---|---|---|---|---|---|---|---|---|
| 3.2. | Лестница<br>(внутри<br>здания) | есть | - | 14,<br>15,<br>17,<br>18 | обслуживание МГН<br>происходит только на<br>1 этаже | - | - | - |

| 3.6. | Пути эвакуации (лестница внутри здания), (в т.ч. зоны безопасности) | есть | - | 14-18, 28, 40 | отсутствуют светонакопительные полосы обозначения путей эвакуации, световые маяки и звуковые информаторы | К, О, Г, У, С | разместить светонакопительные полосы обозначения путей эвакуации, установить световые маяки и звуковые информаторы | индивидуальное решение с ТСР |

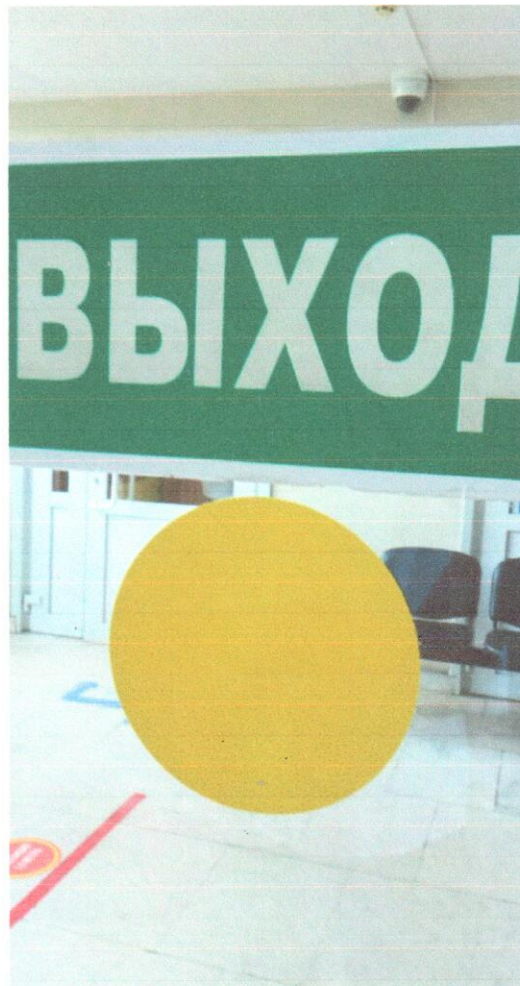
16

| №<br>п/п | Наименование<br>функционально-<br>планировочного<br>элемента | Наличие<br>элемента | | | Выявленные нарушения<br>и замечания | | Работы по адаптации объектов | |
|---|---|---|---|---|---|---|---|---|
| 3.1. | Коридор<br>(вестибюль,<br>зона<br>ожидания) | есть | - | 16,<br>19,<br>26,<br>28 | тактильный путь и<br>поручни вдоль пути<br>движения<br>отсутствуют, нет<br>мнемосхем этажей, не<br>везде выделены<br>габариты дверного<br>проема | С, О | установить поручни<br>вдоль пути движения,<br>тактильный путь,<br>мнемосхему на<br>каждый этаж здания,<br>выделить все габариты<br>дверного проема на<br>пути движения | индивидуаль<br>ное решение<br>с ТСР |

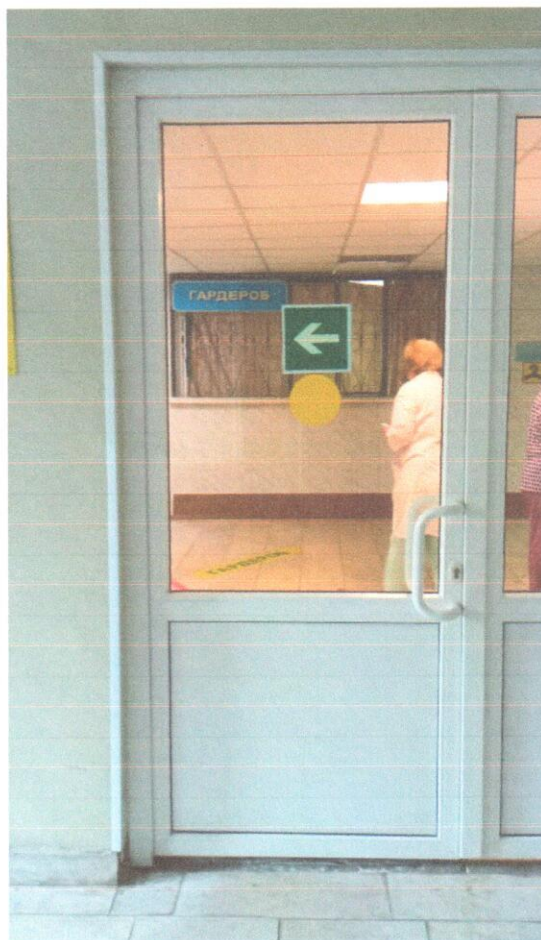
19

| №<br>п/п | Наименование<br>функционально-<br>планировочного<br>элемента | Наличие<br>элемента | | | Выявленные нарушения<br>и замечания | | Работы по адаптации объектов | |
|---|---|---|---|---|---|---|---|---|
| 3.5. | Дверь | есть | - | 19,<br>21,<br>22,<br>28,<br>47 | отсутствуют<br>тактильные таблички с<br>названиями кабинетов<br>и таблички с<br>направлением<br>движения для МГН, не<br>выделены контрастно | С | установить<br>тактильные таблички с<br>названиями кабинетов<br>и таблички с<br>направлением<br>движения для МГН, | индивидуаль<br>ное решение<br>с ТСР |

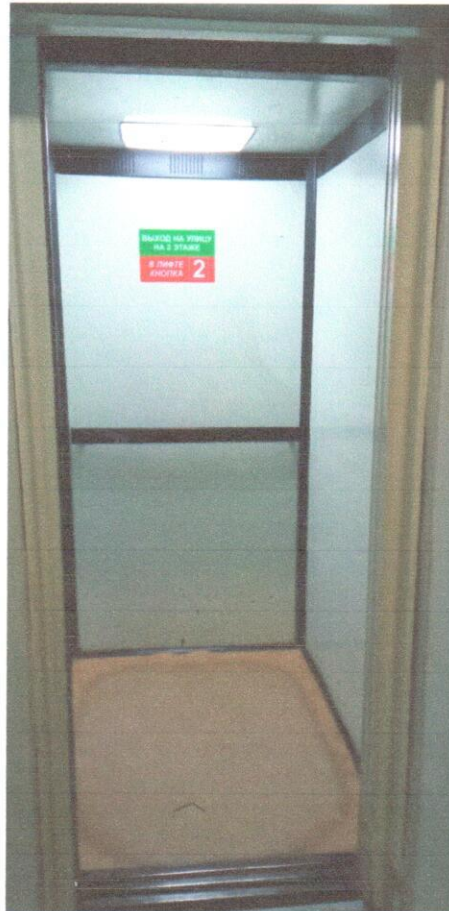
41

| №<br>п/п | Наименование<br>функционально-<br>планировочного<br>элемента | Наличие<br>элемента | | | Выявленные нарушения<br>и замечания | | Работы по адаптации объектов | |
|---|---|---|---|---|---|---|---|---|
| 3.4. | Лифт<br>пассажирск<br>ий (или<br>подъемник) | есть | - | 41,<br>42 | обслуживание МГН<br>происходит только на<br>1 этаже | - | - | - |
